Настольная двухголовочная
машина для скрепления проволочными
скобами

BULROS T-04

Руководство по эксплуатации

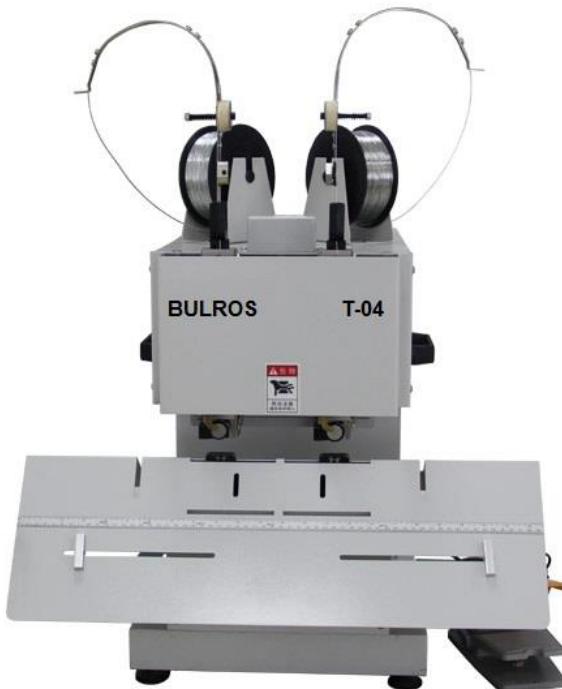
Недорогая и надежная настольная машина. Широко используется в небольших типографиях и издательствах для переплета книг и периодических изданий, работает с проволокой любого состава (стальной, медной, луженой или оцинкованной), толщина прошиваемого блока зависит от используемой проволоки и внесённых настроек оператором.

Проволокошвейная машина Bulros T-04 оснащена столом который может быть установлен горизонтально (для шитья втачку) или повернут на 45° для образования седла при шитье внайдку. Подача блока на стол производится вручную оператором машины, при нажатии на педаль с катушки отматывается проволока и швейная головка опускаясь на блок прошивает его готовой скобой.

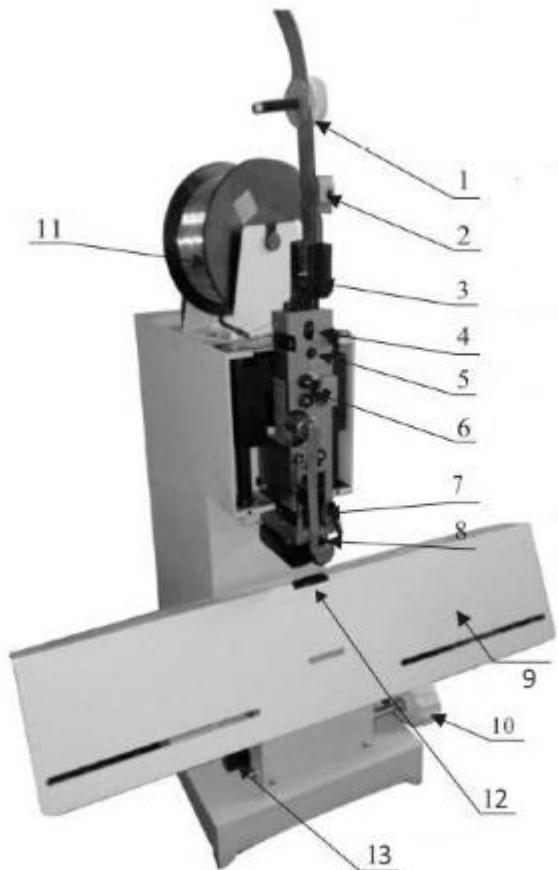
ВНЕШНИЙ ВИД И ОПИСАНИЕ

1	Узел выравнивания проволоки
2,6	Узел натяжения проволоки
3	
4,5	Настройка длины ножек скобы и выравнивание
7	Узел проталкивания проволоки
8	Формирующий узел
9	Рабочий стол
10	Рукоять настройки толщины пачки
11	26-ти дюймовый рулон проволоки
12	Формовочная планка
13	Шкала выбора толщины пачки

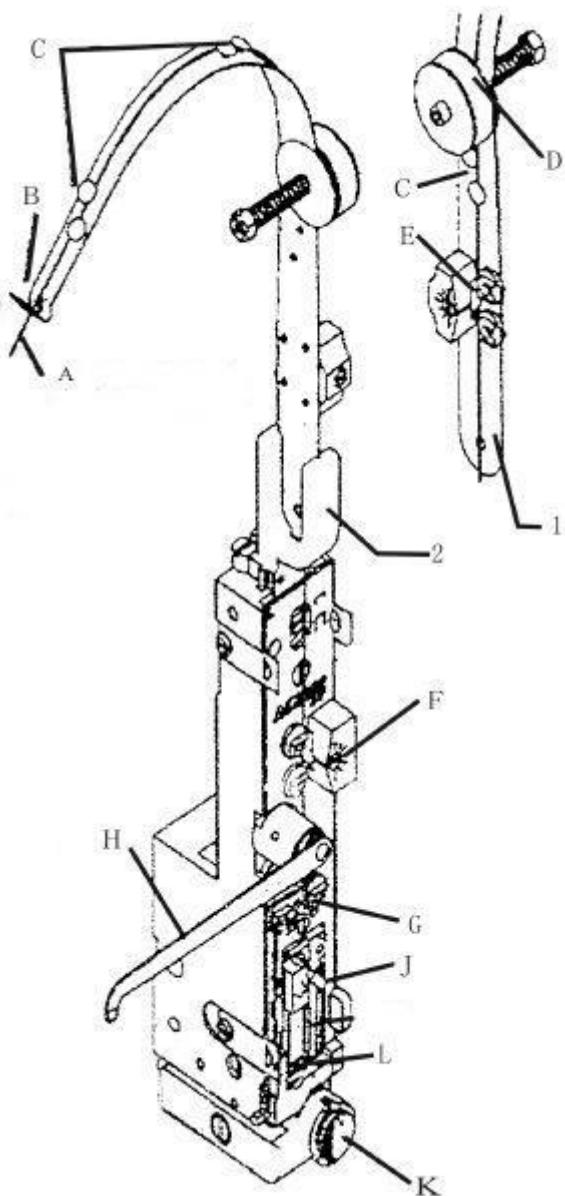
Рис. 1

Проволока с катушки (Рис. 1 - А) вставляется в щелевое отверстие (В) направляющей подачи проволоки (1), затем по ее поверхности проходит через:

- Направляющие (С),
- Узел выравнивания (Д),
- Сквозное отверстие U-образного профиля (2),

- Узел натяжения (E, F),
- Между роликом давления (G) и подпружиненной пластиной (приопускается вниз вручную),
- В зажимном устройстве толкателя (J) (левая часть отклоняется за основание штока),
- И вставляется в сквозное отверстие (L)

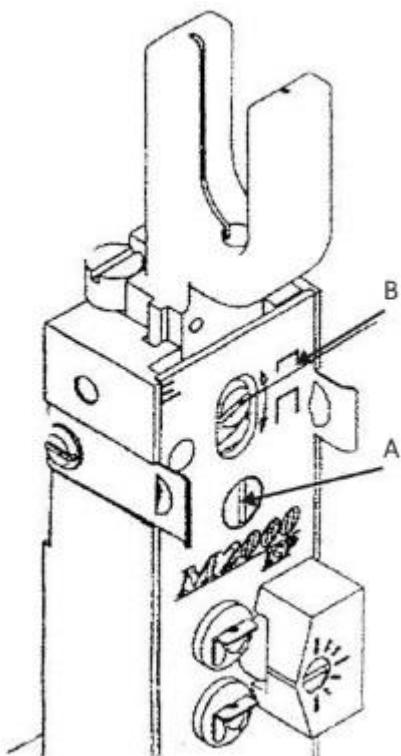
Рис. 2

Настройка длины ножки скобы

При смене степлируемого документа на другой, с иной толщиной, необходимо изменить длину ножки скобы. Для этого:

1. Требуется отключить машину от электропитания и ослабить винт «A» (Рис. 1);
2. Вращать регулятор «B» в сторону увеличения или уменьшения длины ножки, как показано стрелкой на панели.

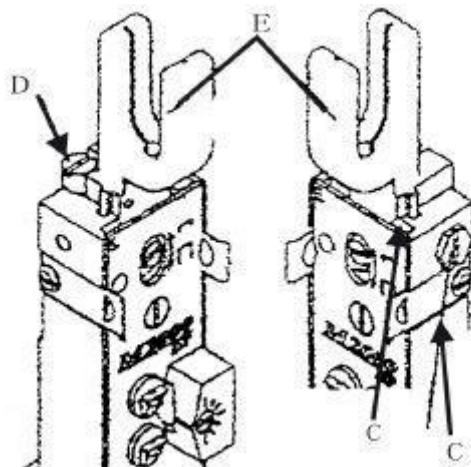
Рис. 3

Выравнивание ножек скобы

При степлировании длина ножек скобы может оказаться разной, чтобы выровнять их, необходимо:

1. Ослабить стопорный винт «С» (Рис. 3),
2. Произвести регулировку винтом «D» величину левой ножки: по часовой стрелке на уменьшение, против часовой – увеличение,
3. Затем поджать сверху U-образный профиль «Е» и закрепить стопорный винт «С».

Нормальный вид скобы -
